# **ANALISIS PENYEBAB DAN PENCEGAHAN GRID CORROSION LEAD-ACID BATTERY PADA PLAT POSITIVE**

**ANALISIS PENYEBAB DAN PENCEGAHAN GRID  
CORROSION LEAD-ACID BATTERY PADA PLAT  
POSITIVE (Studi Kasus: PT.Indobatt Industri  
Permai)**

# **FAILURE ANALYSIS OF GRID CORROSION LEAD-ACID BATTERY IN POSITIVE PLATE (at PT. INDOBATT INDUSTRI PERMAI)**

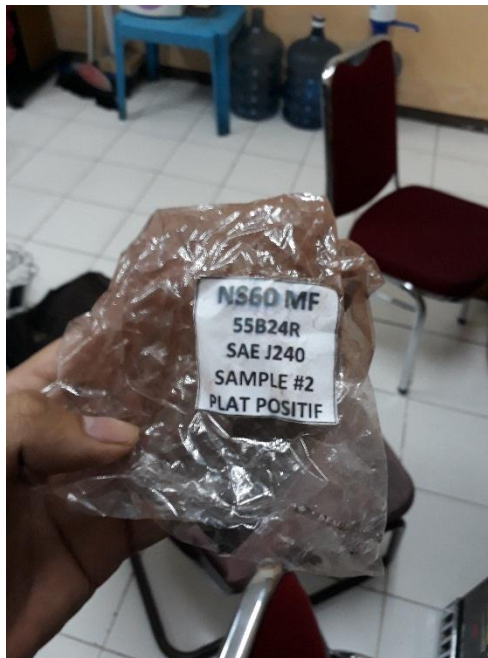
Gambar 3. 4 Plat Positif Aki NS60

PT.Indobatt Industri Permai Spesimen ini nantinya akan melakukan pengujian metalografi, SEM, dan korosi. Selain itu, ada spesimen lain yaitu grid yang sudah mengalami perbaikan proses casting. Spesimen ini hanya melakukan pengujian korosi saja. Nantinya spesimen ini akan dibandingkan hasil pengujian korosi nya dengan spesimen yang belum mengalami perbaikan proses casting. Gambar 3.4 menunjukan spesimen yang diuji dan gambar 3.5 menunjukan spesimen pembanding.

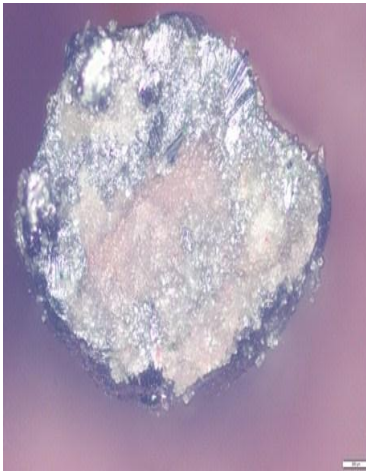
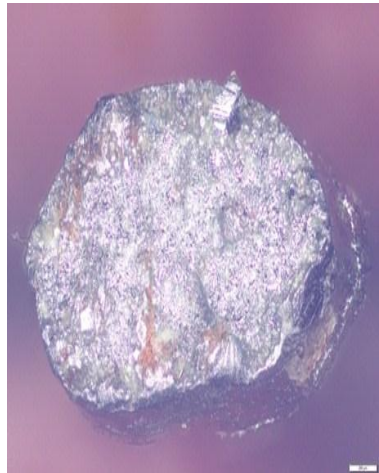
Gambar 4. 7 Hasil pengamatan mikroskop pada bagian wire yang mengalami patah (a), dan pada bagian sambungan wire yang mengalami patah (b), dengan perbesaran 100x.

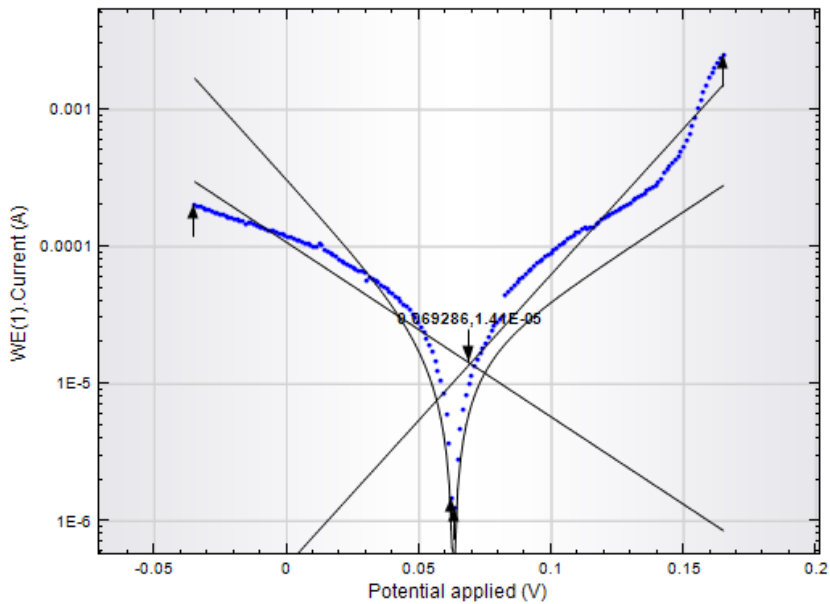
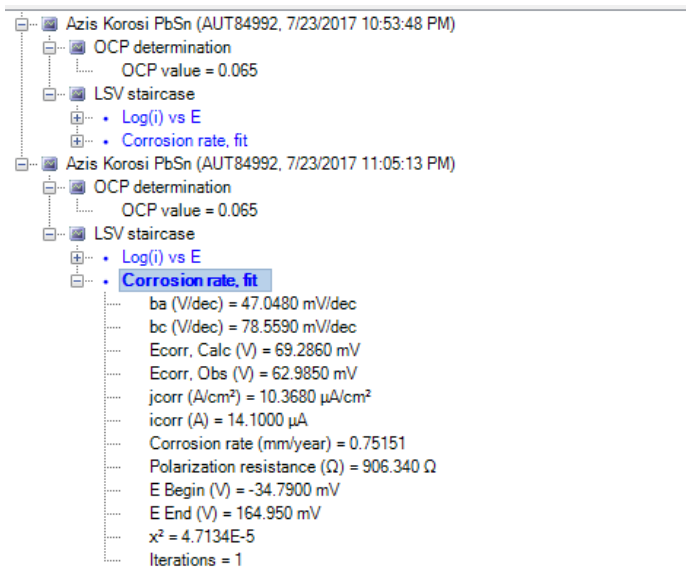
Gambar 4. 13 Grafik Hasil Pengujian Korosi Grid Yang belum Mengalami Perbaikan Proses Casting

Gambar 4. 14 Data Hasil Pengujian Korosi Grid Yang belum Mengalami Perbaikan Proses Casting

Berdasarkan hasil pengujian korosi, grid yang belum mengalami perbaikan casting memiliki laju korosi yang lebih tinggi dibandingkan dengan grid yang sudah mengalami perbaikan pada proses castingnya. Berdasarkan Gambar 4.12 dan gambar 4.14, grid yang belum mengalami perbaikan pada proses casting memiliki laju korosi lebih besar dibandingkan dengan grid yang sudah mengalami perbaikan pada proses castingnya. Grid yang belum mengalami perbaikan pada proses casting memiliki laju korosi sebesar 0,75151 mm/year Sedangkan grid yang sudah mengalami perbaikan pada proses castingnya memiliki laju korosi sebesar 0,57781 mm/year. Berdasarkan Gambar 4.11 dan

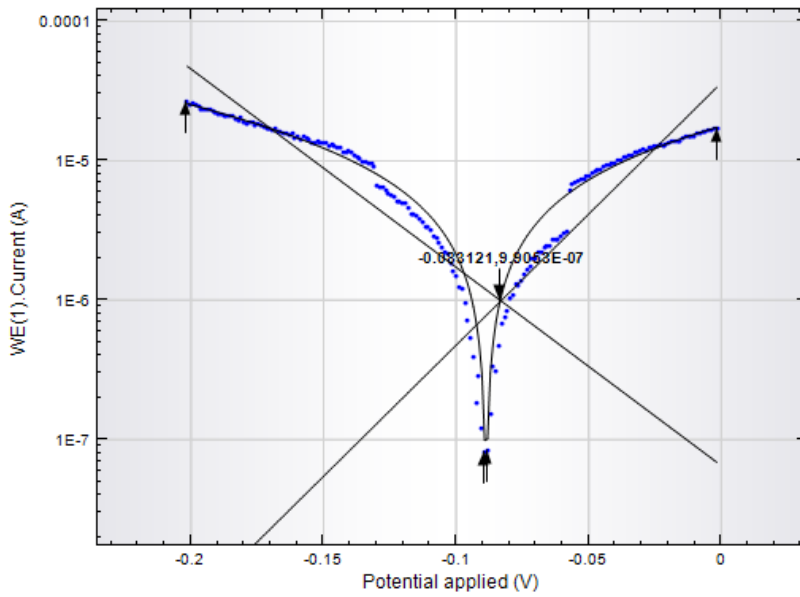
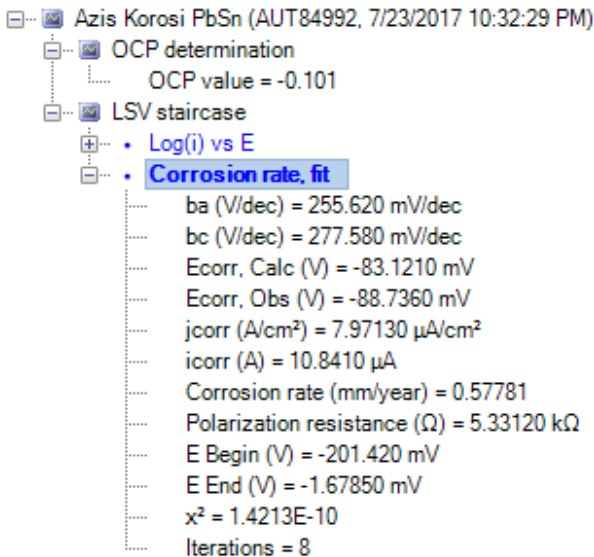
Gambar 4. 15 Grafik Hasil Pengujian Korosi Grid Yang Sudah Mengalami Perbaikan Proses Casting

Gambar 4. 16 Data Hasil Pengujian Korosi Grid yang Sudah Mengalami Perbaikan Proses Casting

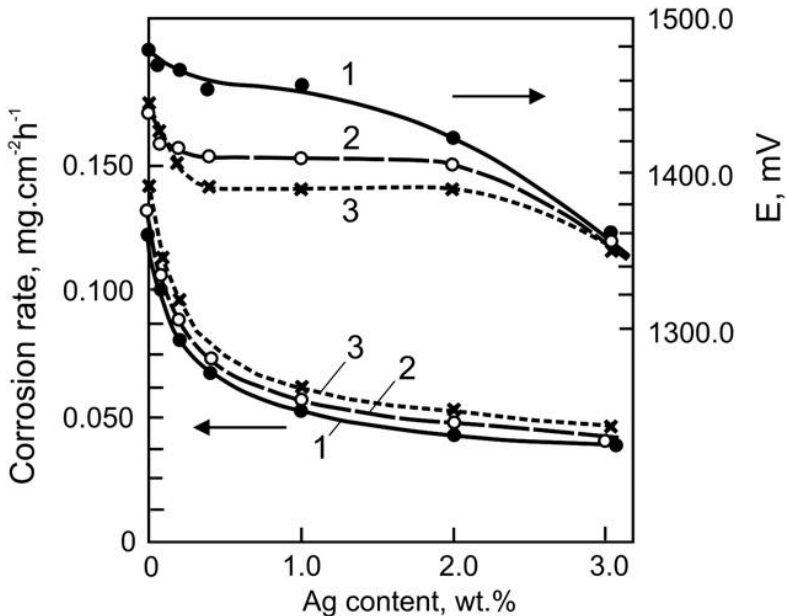
Gambar 5. 1 Grafik corrosion rate berbanding dengan %Ag[4]

Selain memperbaiki proses casting, Penambahan unsur pada paduan juga bisa menurunkan laju korosi pada grid. Silver atau Ag merupakan salah satu unsur yang efektif dalam mengurangi laju korosi pada paduan *lead-antimony*. Gambar 5.1 menjelaskan bahwa ketika %Ag ditambah, maka laju korosi dari paduan *lead-antimony* tersebut dapat berkurang[4].

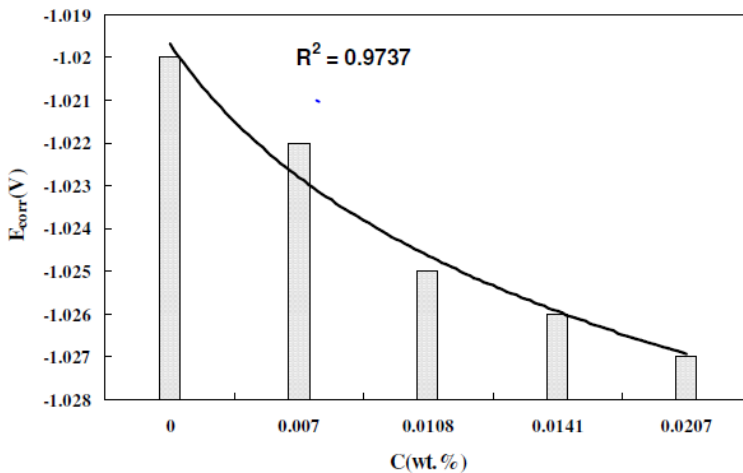
Gambar 5. 2 Grafik  $E_{corrosion}$  berbanding dengan persentase selenium pada paduan *lead antimony*[12]

Gambar 5.2 merupakan grafik  $E_{corrosion}$  berbanding dengan persentase selenium pada paduan *lead antimony*. Dari grafik dapat dilihat bahwa semakin tinggi persentase selenium pada paduan lead antimony maka nilai dari  $E_{corrosion}$  semakin berkurang. Yang awalnya -1,02V berubah menjadi -1,028V. Hal ini menunjukkan bahwa penambahan persentase selenium pada paduan *lead antimony* dapat menurunkan laju korosi.

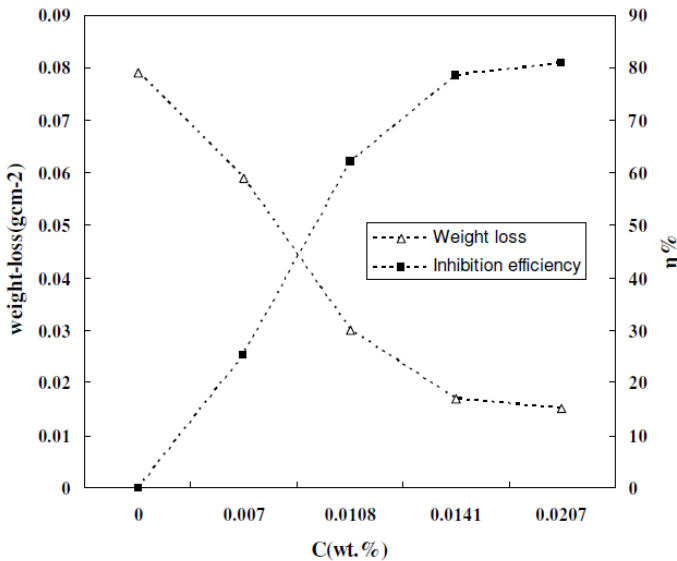
Gambar 5. 3 Grafik *weight losses* dan efisiensi hambatan berbanding dengan persentase selenium[12]

Untuk meneliti atau mengevaluasi laju korosi sering kali menggunakan metode pengukuran *weight losses*. Gambar 5.3 menunjukkan Hubungan antara *Weight losses* dan penambahan persentase selenium. Dapat dilihat bahwa semakin tinggi penambahan persentase selenium pada paduan *lead antimony* maka *weight loss* dapat semakin berkurang. Hal ini menunjukkan bahwa laju dari korosi dapat berkurang dengan penambahan selenium[12].

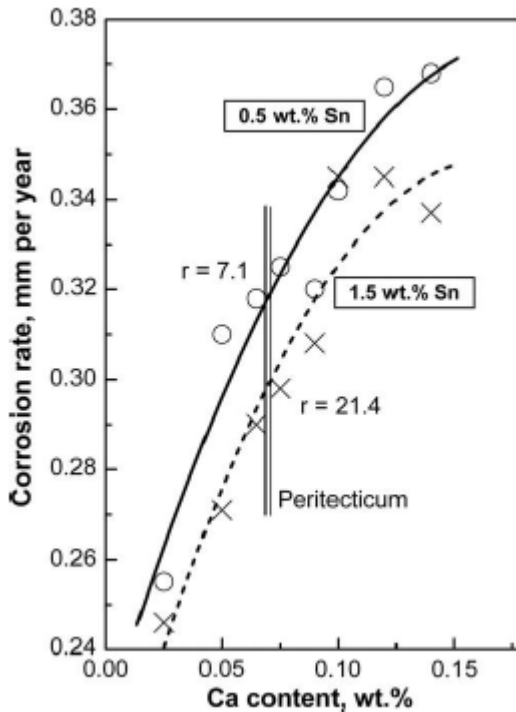
Gambar 5. 4 Grafik Laju Korosi dan Konten dari Ca dengan dua perbedaan Sn konsentrasi( 0,5 dan 1,5%)[4]

Gambar 5.4 merupakan grafik hasil pengujian penambahan tin dengan perbandingan 0,5 dan 1,5 persen. Dapat dilihat bahwa laju korosi semakin berkurang dengan bertambahnya konsentrasi tin pada paduan lead. Pengujian lainnya dengan membandingkan weight loss dan oksigen evolution. Dua indikator ini sering digunakan untuk merepresentasikan laju korosi.

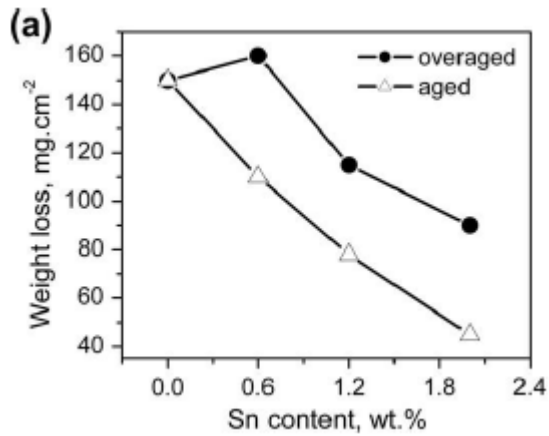
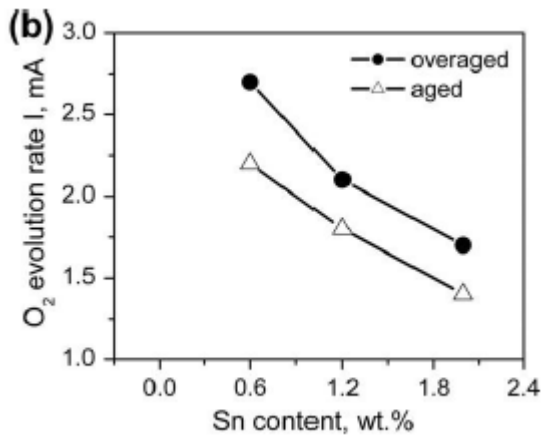
Gambar 5. 5 Grafik Hubungan antara Weight Loss dengan persentase Tin[4]

Gambar 5. 6 Grafik Hubungan Antara Evolusi dengan Persentase Tin[4]

Gambar 5.5 menunjukkan bahwa semakin tinggi persentase Tin maka weight loss semakin berkurang nilainya. Gambar 5.6 menunjukkan bahwa semakin tinggi persentase dari tin maka laju evolusi oksigen semakin berkurang. Hal ini menunjukkan bahwa penambahan tin pada paduan dapat mengurangi laju korosi pada aki[4].
